Przykład opracowania:

# Odbudowa pałacu z XVII wieku, Polska

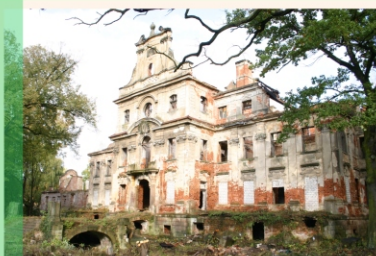
Pałac zniszczony w pożarze, jest w trakcie odbudowy.

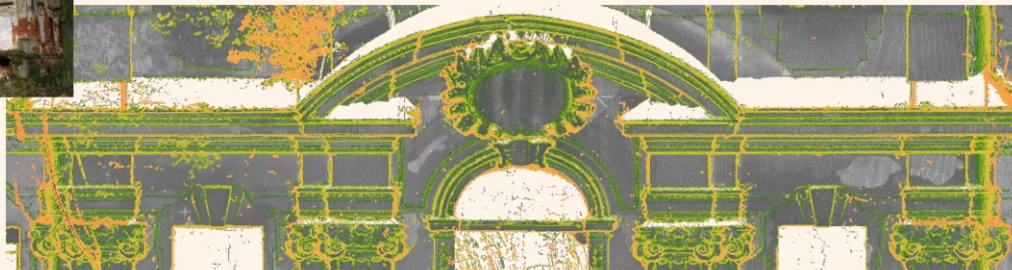
W trakcie prac terenowych wykonane zostały 164 skany

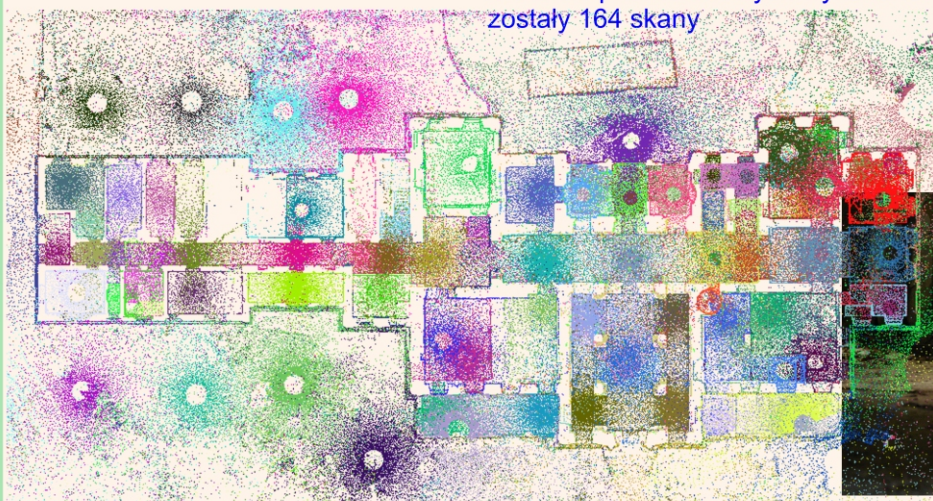
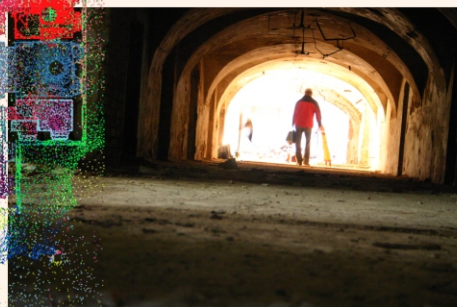
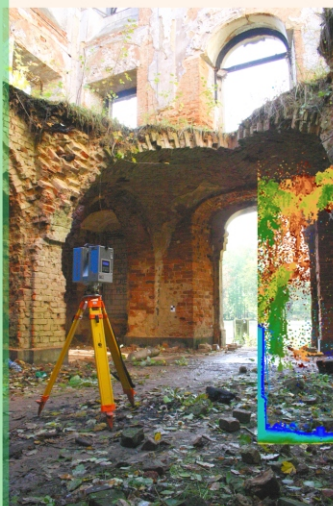
Skany zostały złożone z dokładnością  $<1\text{cm}$ , obliczenia wykonano programem ASCAN

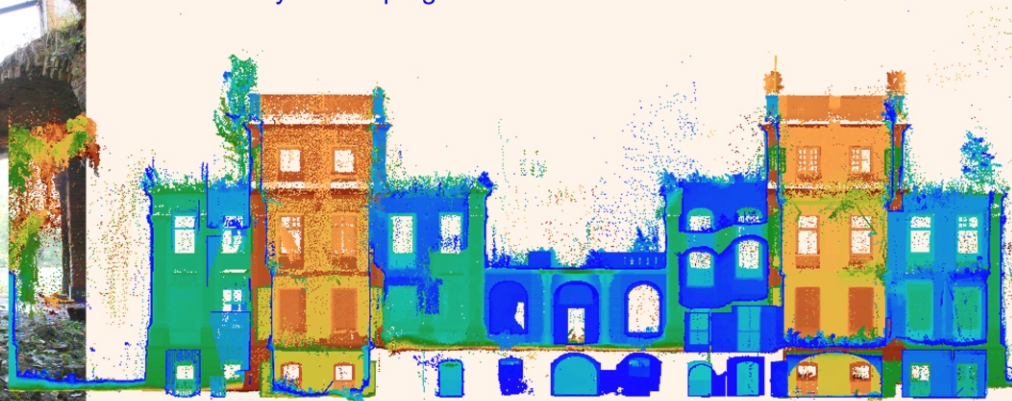
Za pomocą programu ASCAN opracowano 8 rzutów, 32 widoki oraz 29 przekrojów.
